**INDICADORES DE IMPACTOS AMBIENTAIS NA SUB-BACIA DO CÓRREGO
CAVEIRINHA, GOIÂNIA-GOÍÁS.**

Gessileny Rosa Lopes Trindade (*), Julio Cezar Rubin de Rubin, Rosicler Theodoro da Silva, Nathalie Martelli de Paula, Agostinho Carneiro Campos.

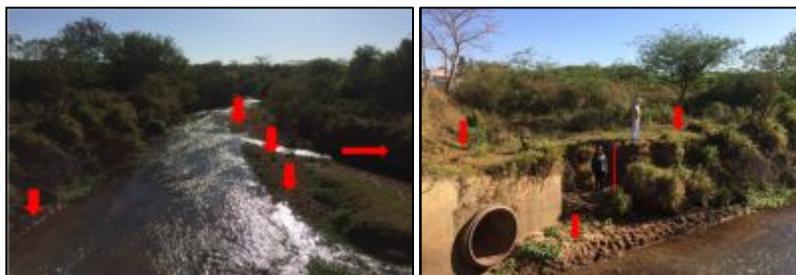
Nesse ponto verifica-se a presença de vegetação ciliar junto às margens e de processos erosivos, os quais estão relacionados principalmente com a retirada da vegetação e ao escoamento das águas pluviais. Os processos erosivos são responsáveis pelo aumento da taxa de sedimentos dentro do canal, provocando assoreamento, em pontos há formação de canal secundário e também erosão com ângulo de 90° (Figuras 03 e 04). O alargamento do canal é devido a falta de mata ciliar. Outra questão que preocupa é a queima de lixo em Depósitos Tecnogênico Construídos, tendo como um dos resultados a formação de fumaça, que pode ser tóxica dependendo dos constituintes, o que traz problemas respiratórios, a Avenida Goiás Norte, é importante para a região noroeste de Goiânia com intenso tráfego de veículos e pessoas, se esta fumaça atingir a pista poderá acarretar em acidentes e interromper o fluxo viário.

Figuras: 03 - evidenciado a escassa mata ciliar e o assoreamento na margem direita do córrego Caveirinha, sentido leste. 04 - processos erosivos na margem esquerda, próximo ao sistema de captação das águas pluviais. Foto: Rosa, 2018.

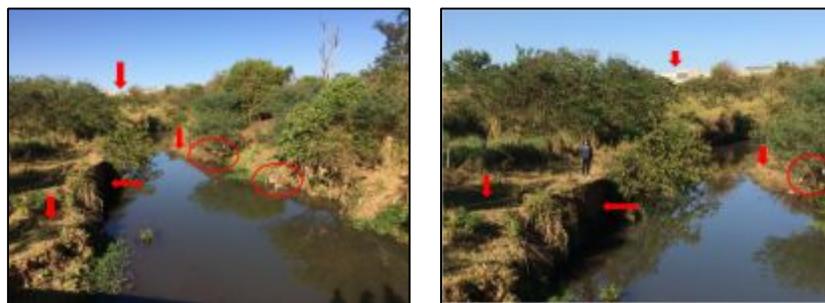
Ponto 02 - Coordenadas UTM: 22K 0684067 mE/8160991mS. Localizado a montante do ponto 01, também junto a Avenida Goiás Norte. Semelhante ao anterior, com destaque para a erosão na margem direita e deposição na margem esquerda do curso hídrico, além de lixo suspenso na mata ciliar, devido elevação da água dentro do córrego em época de chuva fazendo com o que a mata tenha função de filtrar o que é encontrado dentro do córrego. Os pontos 01 e 02 localizam-se na junção (parte mais baixa) das vertentes que delimitam a sub-bacia na Avenida Goiás, portanto, ponto de encontro das águas pluviais. Nesta local é frequente o acúmulo de água nos dias de chuva, formando alagamentos com o fluxo do escoamento para montante e para jusante, favorecendo o desenvolvimento dos processos erosivos (Figuras 05 e 06 a seguirem).

Figuras: 05 - processo erosivo na margem direita e assoreamento na margem esquerda, no sentido sudoeste. 06 - destaque para o acentuado processo erosivo na margem direita, resíduos sólidos nos galhos da vegetação ciliar e assoreamento na margem esquerda (depósito residual de canal). Foto: Silva 2018.

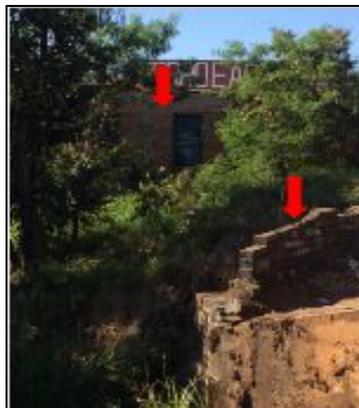
área. Foi verificada a presença de um muro de contenção entre a base da vertente e a margem do canal visando à proteção contra escorregamentos e direcionamento da água, devido à falta de manutenção o muro está sendo erodido. (Figura 07).

Figuras: 07 - Presença de cobertura vegetal. A baixa vazão deixou as rochas expostas dentro do córrego. Rosa e Oliveira, 2018.

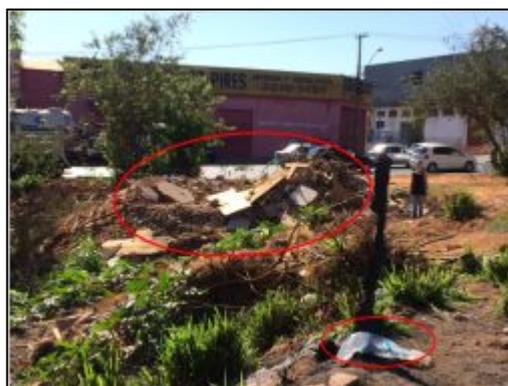
Destaca-se pelo assoreamento junto a margem direita, disposição de resíduos sólidos (Depósito Tecnogênico Construído), presença de processos erosivos de pequeno porte como sulcos e calhas. O Depósito Tecnogênico Construído junto a margem do córrego ocupa uma área aproximada de 60m² formado basicamente por restos de material de construção, móveis, sacolas plásticas, garrafas pet's, pneus, metais, vidros e papel, o qual pode ser interpretado como descaso da população e do poder público, mediante a quantidade de lixo que é jogado por moradores é possível apontar como uma cultura de descarte irregular (Figura 08).

Figuras: 08 - Com destaque para o processo de assoreamento e disposição de resíduos sólidos. Foto: Rosa, 2018.

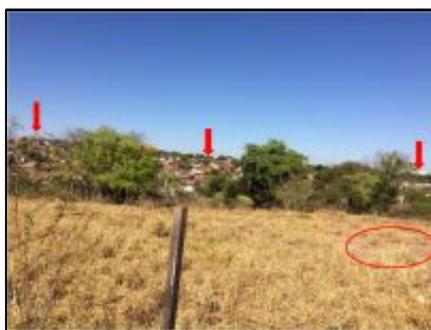
Ponto 05 - Coordenadas UTM: 22K 0682414 mE/8160442 mS. Localizado na rua FL- 17 onde é possível evidenciar a urbanização na margem direita do córrego Caveirinha, áreas com presença de exposição da rocha e predominância de impermeabilização do solo, causando a formação de fluxos superficiais (água pluviais) com intenso poder erosivo. Nas áreas impermeabilizadas ocorrem frequentemente impactos nos arruamentos e nas calçadas, além de processos erosivos como sulcos e calhas nas áreas onde o solo se encontra exposto. A presença de *Pennisetum clandestinum* (capim africano) indica atividades relacionadas à criação de gado, outra variável preocupante em relação ao desenvolvimento de processo erosivo e assoreamentos, uma vez que o pisoteio do gado é um dos principais responsáveis pelo surgimento dos processos mencionados. A pista de rolamento, na parte intermediária, é ponto de encontro das águas pluviais, com o fluxo direcionado para a área de pastagem, favorecendo o desenvolvimento de processos erosivos e incapacitando a infiltração da água no solo. (Figuras 09).

Figuras: 09 - Mostrando ao fundo a vertente da margem direita do córrego Caveirinha, predominantemente impermeabilizada e o capim na vertente da margem esquerda, foto retirada no sentido sudoeste. Foto: Rosa, 2018.

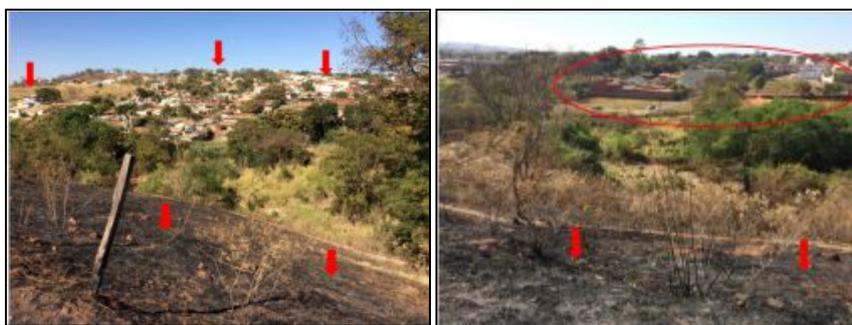
Ponto 06 - Coordenadas UTM: 22K 0682516 mE/8160144 mS. Semelhante ao Ponto 05 também localizado na Rua FL-17 com destaque para a ocupação urbana na margem direita e alteração na cobertura vegetal no fundo do vale, onde predomina pastagem e algumas árvores na mata ciliar. Em áreas como essa o canal fluvial e a planície de inundação recebem águas pluviais com uma energia suficiente para ocasionar a formação de processos erosivos e acarretando assoreamento à jusante. É frequente a realização de queimadas na área, o que implica na maior exposição do solo, favorecendo também a formação de erosões e transporte de sedimentos para o fundo do vale. Em alguns segmentos a erosão alterou a topografia da encosta, aumentando a declividade. É possível visualizar a ocupação urbana dentro da planície de captação. (Figura 10).

Ponto 07 - Coordenadas UTM: 22K 0682561 mE/8160095 mS. Está próximo aos dois pontos anteriores na Rua FL-17, onde é possível destacar o avanço da ocupação urbana sobre o fundo do vale. A vegetação ciliar está queimada expondo o solo. Presença de pista de rolamento dentro da bacia de inundação evidenciando a invasão da ocupação urbana. (Figura 11)

Figura 10- Nota o fundo do vale com escassa cobertura vegetal original, a área impermeabilizada na margem direita (urbanizada) e marcas de queimada sobre a rocha no sentido sudoeste. 11 - Destacando a urbanização na margem direita, queimada na margem esquerda e o fundo do vale no sentido sudoeste Foto: Rosa e Oliveira, 2018.

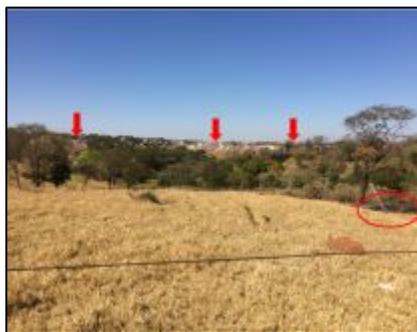
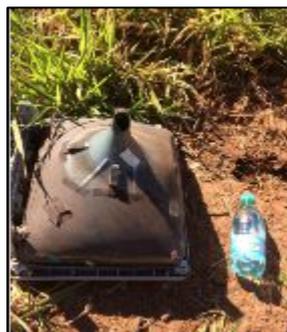
Destaca-se também junto ao Ponto 08 o descarte ilegal de lixo como restos de materiais de construção, aparelhos eletrônicos e lixo domésticos, demonstrando que mesmo próximo a área que possivelmente esta mais preservada com área verde, a ação humana se faz presente com Depósito Tecnogênico Construído (Figuras 13).

Figuras: 12- Vegetação ciliar na margem esquerda e urbanização na margem direita no sentido sul. 13 - Descarte irregular de televisor. Foto: Rosa e Oliveira, 2018.

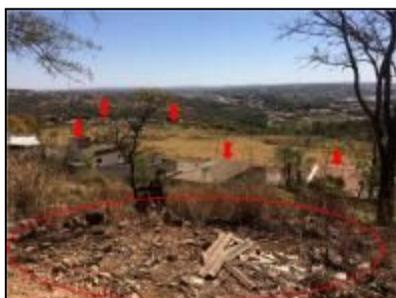
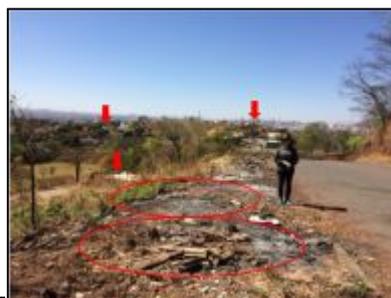
Dentro do ponto 09 é possível visualizar uma calçada parcialmente calcinada (Figura 15) onde possui Depósito Tecnogênico Construído inviabilizando a passagem de pedestre os forçando a passar pela pista de rolamento os sujeitando a serem atropelados os colocando em risco de vida.

Figuras: 14 - Cota mais alta, com depósito de lixo próximo a área de declive elevado com presença de habitações no sentido nordeste. 15 - Depósito Tecnogênico Construído parcialmente calcinado junto à rua. Foto: Rosa e Oliveira, 2018.

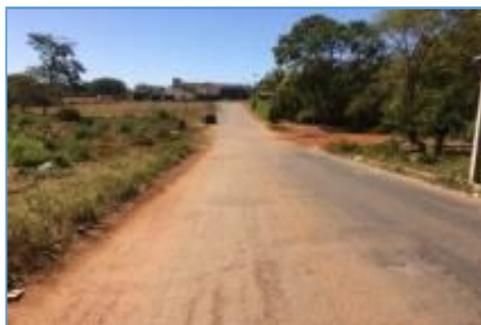
Ponto 10 - Coordenadas UTM: 22K 0682613 mE/8159912 mS. Localizado na Rua RM-13 tendo pista de rolamento em estado precário de conservação devido ao intenso fluxo de veículos e pelo fato de estar localizada sobre um fundo de vale onde o solo hidromórfico é colapsível. Por esta característica a pista de rolamento é constantemente alagada no período de chuva dificultando o tráfego e instabilizando a estrutura viária (Figura 16).

Figuras: 16- Pista de rolamento encontrada na área de inundação no sentido sudoeste. Foto: Rosa e Oliveira, 2018.
