**IMPACTOS AMBIENTAIS NO ALTO CURSO DA BACIA DO CÓRREGO CASCAVEL,
GOIÂNIA, GOIÁS**

Rafaella Roque da Silva (*), Julio Cezar Rubin de Rubin, Agostinho Carneiro Campos, Maira Barberi, Roberto Malheiros.

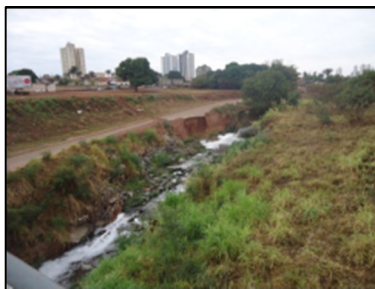
Ponto 01: 22K 0681816, 815085-7 - Está localizado na ponte da Avenida T.63 no bairro Jardim América, destaca-se pela supressão de vegetação (mata ciliar) e presença de erosões bem acentuadas com gabiões que não conseguiram conter os processos. No local também nota-se a presença de rejeitos e dejetos deixados pelos habitantes, presumivelmente do entorno do córrego, configurando um depósito tecnogênico construído-(Figura 3).

Figura 3. Vista parcial do córrego sem mata ciliar, processo erosivo nas margens e parte do gabião destruído. Foto:Roque, 2018.

Os Pontos 1, 6, 8 e 10 caracterizam um grande problema em comum que é a supressão de mata ciliar sobre áreas de preservação permanente, protegida pela lei nº 12.561/2012, que determina que as APP's cobertas ou não por vegetação nativa, têm como função preservar os recursos hídricos, a paisagem e a estabilidade geológica. Santos (1997) afirma que a supressão de mata ciliar atinge várias dimensões, que estão acima dos limites geográficos. A perda de mata ciliar provoca problemas como assoreamento, falta de fertilidade do solo, erosão, e acima de tudo atrapalha no escoamento natural das águas. Para Ferreira e Dias (2004) a degradação das áreas de preservação permanente andam em conjunto com a falta de estrutura e planejamento. A Agência Municipal do Meio Ambiente tem como projeto de recuperação de nascente do córrego Cascavel a associação com os chacareiros da região buscando a sustentabilidade do solo para que assim evitem a supressão das matas ciliares.

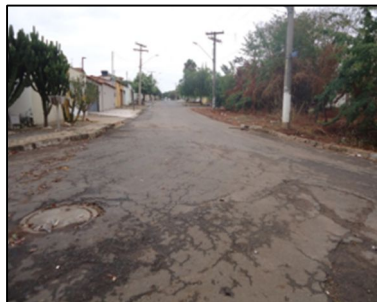
Ponto 2: 22K 0681813,815029-9 - Ocorre na rua Carlos Gomes em que há uma residência onde deveria ser mata ciliar, o que foi muito comum no município de Goiânia, tendo diminuído nas últimas décadas na região metropolitana, com os programas habitacionais. Presença de depósitos tecnogênicos próximo dos coletores das águas pluviais, favorecendo a

formação de processos erosivos e dificultando o fluxo das águas, o que causa a destruição das calçadas e dos arruamentos (Figura 4).

Figura 4. Evidenciando a calçada destruída e o asfalto com rachaduras provavelmente em consequência da associação entre solo colapsível e escoamento pluvial. Foto: Roque, 2018.

No Ponto 2 observa-se o quanto a estrutura de captação das águas pluviais é importante para a estabilidade dos fundos de vales. Quando essas estruturas são subdimensionadas o volume de água não escoar normalmente, afetando a própria estrutura, as vias de acesso, as calçadas e estabilidade das vertentes.

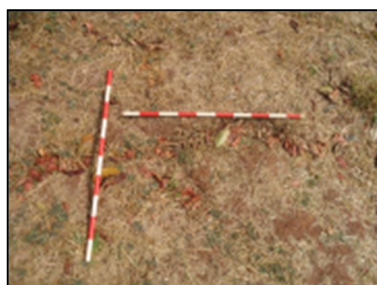
Ponto 3: 22K 0681914,814941-0 - Localiza-se próximo ao Parque Cascavel, criado pela prefeitura de Goiânia como uma unidade de conservação. O entorno do parque é todo urbanizado e esse adensamento populacional gerou uma sobrecarga geotécnica que resultou na formação de pequenas erosões, como sulcos, que tendem a aumentar (Figura 5).

Figura 5- Destaque processo erosivo em desenvolvimento em consequência do escoamento das águas pluviais. Foto: Roque, 2018.

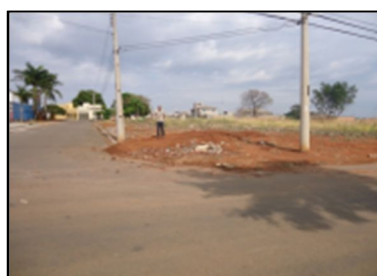
Ponto 4: 22K 0681621,814855-9 - Está localizado na Avenida Guarujá, bairro Jardim Atlântico. Observa-se uma associação frequente em áreas urbanas: terrenos baldios, solo exposto e depósitos tecnogênicos construídos. Esses depósitos geralmente são formados pela população da área de entorno, que têm como hábito o descarte de rejeitos e resíduos sólidos em terrenos baldios. Como consequências desses problemas, a água do escoamento pluvial laminar levará os dejetos e solo para o córrego (Figura 6).

Figura 6. Vista geral do depósito tecnogênico em terreno baldio. O escoamento pluvial transporta os rejeitos e o solo para o córrego Cascavel. Foto: Roque, 2018

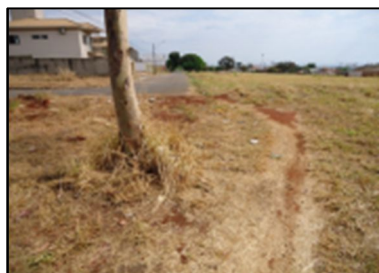
Ponto 5: 22K 0681412,814850-6 - Abrange uma área de pastagem com processos erosivos de pequeno porte como sulcos e calhas. Por ser uma área circundada por residências, acaba se tornando local de descarte de dejetos, como restos de materiais de construção civil, estruturando um depósito tecnogênico construído. É uma área de contribuição do córrego Cascavel, próximo um interflúvio (Figura 7 a seguir).

Figura 7. Vista parcial da área de pastagem com locais de solo exposto onde se formam processos erosivos de pequeno porte. 8 - Detalhe da destruição de parte da calçada em consequência do escoamento pluvial. Foto: Roque, 2018.

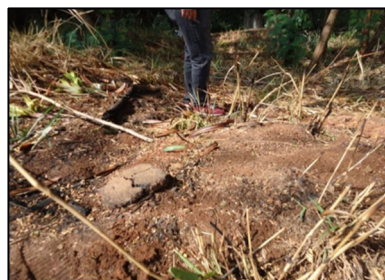
Ponto 6: 22K 0682207,814852-2 - Foram identificados impactos nos dois lados da via. No entanto, ainda é possível observar um resquício de mata ciliar com espécies exóticas de flora. Destaca-se o descarte de dejetos e rejeitos – depósito tecnogênico construído – e erosão (Figura 8 a seguir).

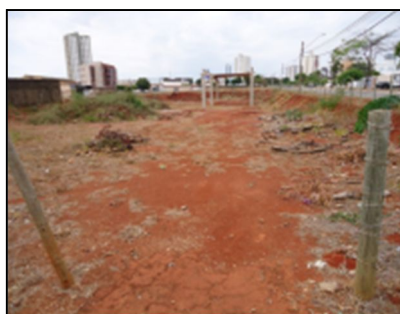
Portanto, os demais pontos a seguir apresentam características semelhantes quanto aos impactos nestes identificados. Sendo que o **Ponto 7**: 22K 0683134, 814903-2 - O ponto é um terreno onde houve terraplenagem visando a construção de um edifício. O solo está completamente exposto com formação de processos erosivos de pequeno porte e utilizado como ponto de descarte de rejeitos domésticos, comerciais e da construção civil (Figura 9). Enquanto que o **Ponto 8**: 22K 0683071, 814943-1 - Localizado na avenida Terezinha de Moraes onde destaca-se a supressão de mata ciliar, canalização e presença de um condomínio residencial. Em consequência dessa associação surgiram processos erosivos que estão instabilizando a estrutura de engenharia e a pista de rolamento. O córrego neste ponto apresenta acúmulo de detritos de diversas naturezas da construção civil, doméstico e comercial.

Figura 9 - Solo exposto evidenciando processos erosivos e depósitos tecnogênicos construídos. Foto: Roque, 2018

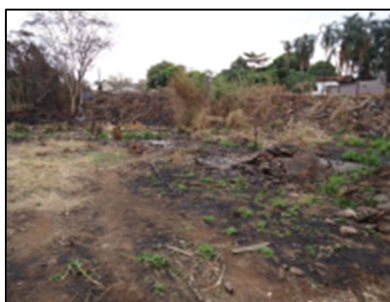
Ponto 9: 22K 0684244, 814979-1 - A área parece ter sido um posto de combustível, oficina mecânica ou até mesmo um lava-jato. Com o abandono tornou-se um lote baldio com estruturas edificadas, utilizado para descarte inadequado de rejeitos para construção civil e doméstica. Verificou-se também, que recentemente havia sido objeto de queimada. Foram encontradas algumas peças de aparelhos de televisão (Figura 10).

Figura 10 - Vista parcial da área com indícios de queimado e concreto da antiga estrutura edificada. 11 - Detalhe de rejeitos presentes na margem e no canal do córrego Foto: Roque, 2018.

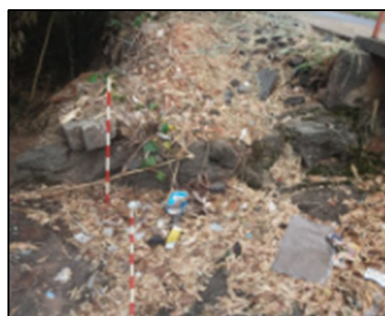
Já no **Ponto 10**: 22K 0683608, 815022-5 - Encontra-se em um fundo de vale em que a ponte serve como um sistema canalizador das águas pluviais. No entanto, há erosões nas duas margens do córrego e o descarte indevido de rejeitos como pilhas, metais, plásticos e vidros (depósito tecnogênico construído) que contribuem significativamente para o impacto ambiental sobre a área. Cabe destacar que o descarte de Pilhas e baterias é regulamentado pela Conama resolução 401/2008, em que deve haver o descarte adequado desse material destacando-se no art. 3º classe D que são categorizados os resíduos perigosos nocivos a saúde, estes materiais contêm em sua composição metais pesados como chumbo, mercúrio e cádmio, em contato direto com o solo contaminam o lençol freático e ainda podem provocar inúmeras doenças ao ser humano (Figura 11).
