**PROPOSTA DE RECUPERAÇÃO DE ÁREA DEGRADADA DE UM CURTUME
DESATIVADO NO MUNICÍPIO DE PELOTAS/RS**

Guilherme Pereira Schoeler*, Carolina da Silva Gonçalves, Maria Clara Oliveira Barbosa, Jéssica Torres dos Santos, Robson Andreazza

*Universidade Federal de Pelotas – guilherme.schoeler@gmail.com

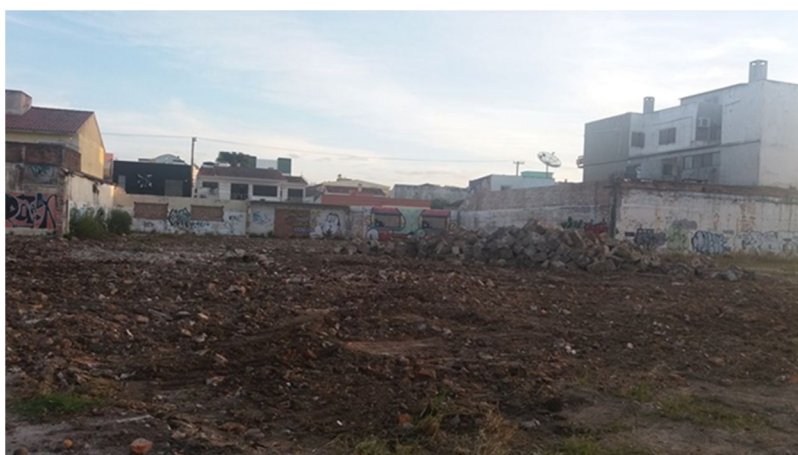
Figura 3 – Registro fotográfico da área de estudo (Avaliação Preliminar).

A área está predominantemente inserida na bacia do Santa Bárbara, mas sem proximidade de corpos hídricos, já que não existe no seu entorno nem um tipo destes recursos naturais como pode ser observado na Figura 2. No que tange a vegetação, a área tem intensa ação antrópica, estando descaracterizada de sua vegetação original (Figura 3).

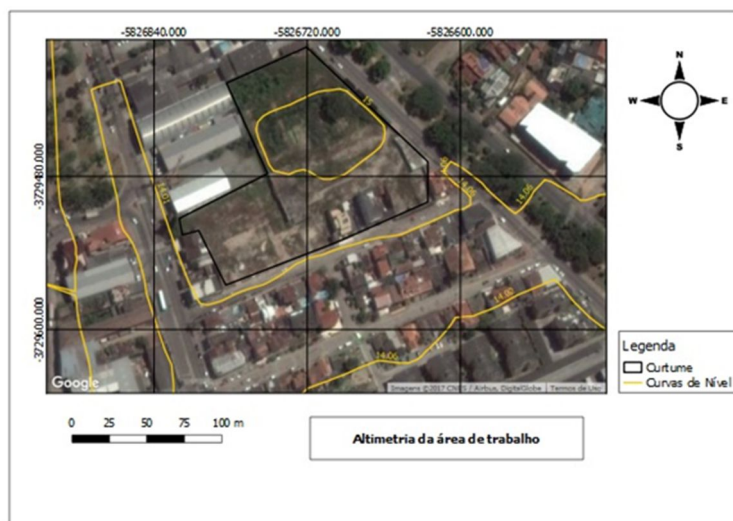
Figura 4 – Delineamento da área de estudo em relação as curvas de nível (Avaliação Preliminar).

O antigo curtume estava localizado em um ponto relativamente alto da cidade, já que Pelotas apresenta relevo muito plano e próximo ao nível do mar. A Figura 4 apresenta as curvas de nível do município e indica que a área possui uma altitude de 15 m.
