PLANO DE RECUPERAÇÃO DO ARROIO DA CIDADE DE GETÚLIO VARGAS/RS

Pamela Michaela de Bortoli (*), Jaciara Walschinsky, Suelen Marques, Vanderlei Rodrigo Bettiol, Alcindo Neckel

* Instituto Federal de Educação, Ciência e Tecnologia do Rio Grande do Sul – Campus Sertão. Email: pamela_bortoli@hotmail.com.

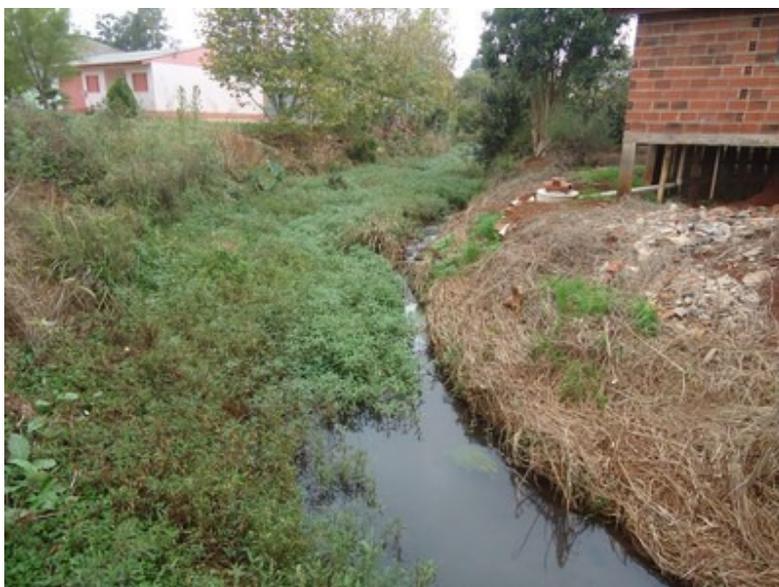
Através da Figura 1, pode ser visualizado o abandono da área estudada, pela proliferação de espécies invasoras em todo o entorno do rio, nos locais onde não há uma vegetação arbórea, as espécies predominantes são no geral gramíneas de sistema radicular pequeno, o que não permite que as mesmas façam a sustentação do solo, neste local se faz necessária a limpeza da área e plantio de espécies nativas que possuem características alopatícas a outras que se desenvolvem no local.

Figura 1: Plantas invasoras no Arroio de Getúlio Vargas/RS. Fonte: Autores do Trabalho (2013).

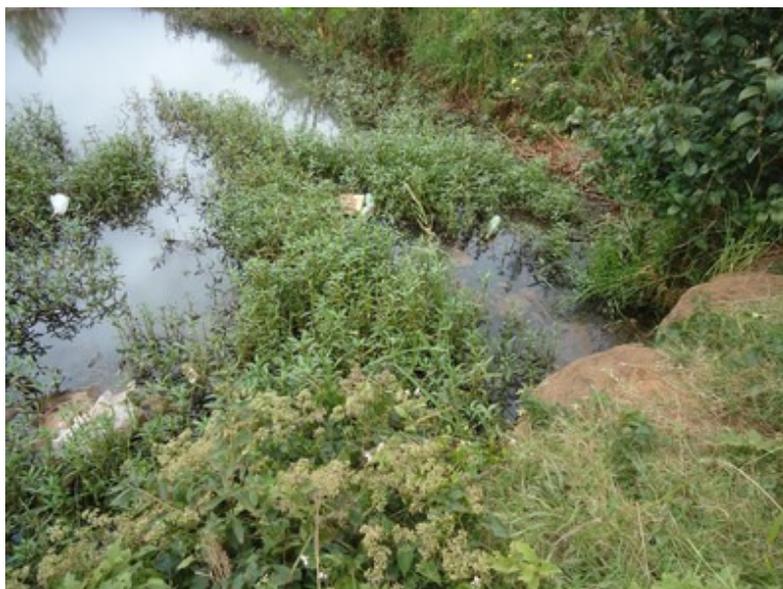
Há também um despejo de rejeitos no bairro em que o Arroio está localizado, são lançados materiais recicláveis como garrafas pet, sacolas plásticas, e outros materiais que deveriam ter outra destinação (Figura 2) e também, o esgoto doméstico de residências próximas. A matéria orgânica proveniente de esgoto e resíduos industriais causa um excesso de nutrientes no rio, tendo por consequência a diminuição do oxigênio da água que é responsável pela mortandade de peixes. Além disso, pode ser responsável pela proliferação de organismos patogênicos (PEREIRA, 2004). Outros materiais sólidos como plásticos, pneus, sacolas plásticas, entre outros, também são prejudiciais aos rios, pois além de largarem propriedades químicas na água, que por sua vez prejudicam a fauna local que muitas vezes engole esses materiais.

Figura 2: Matéria Orgânica e Materiais Recicláveis no Arroio de Getúlio Vargas/RS. Fonte: Autores do Trabalho (2013).

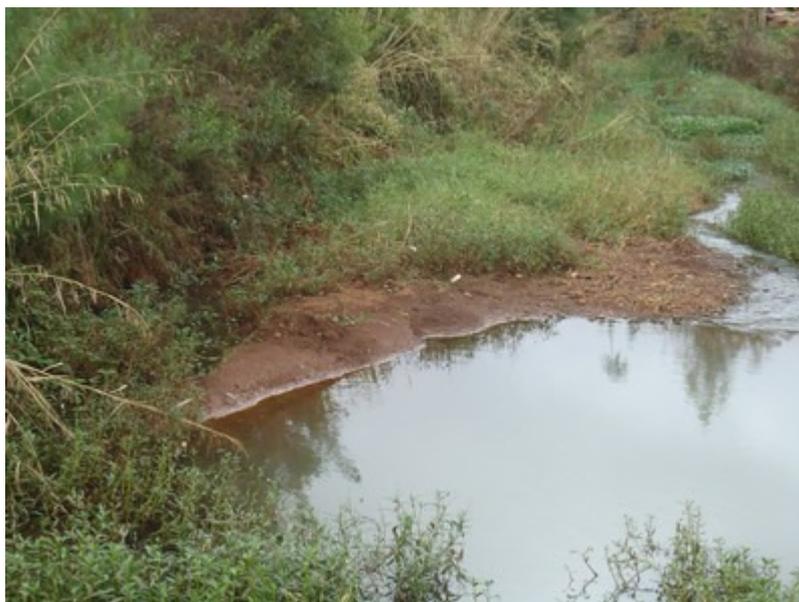
A deposição de sedimentos através da erosão causada por enxurradas e o mau uso do solo é evidente. Pois, o processo de infiltração é influenciado pelas propriedades do solo, características das chuvas tipo de cobertura vegetal, uso e manejo do solo, características de encostas e microtopografia da superfície do terreno (GUERRA, 1991).

Figura 3: Sedimentos vindos das encostas do Arroio de Getúlio Vargas/RS. Fonte: Autores do Trabalho (2013).

A vegetação é sempre recomendada nos entornos dos rios, elas são conhecidas por matas ciliares e tem a finalidade de proteger o rio, porém até que haja uma mata ciliar bem desenvolvida o local deve ser monitorado, deve haver o desbaste das plantas, porque há, por exemplo, espécies denominadas “invasoras”, que também causam a degradação do rio, pois competem com outras plantas por espaço, luminosidade, e acabam consumindo nutrientes das plantas nativas e se desenvolvem no local, impedindo a passagem da água e possíveis peixes existentes.

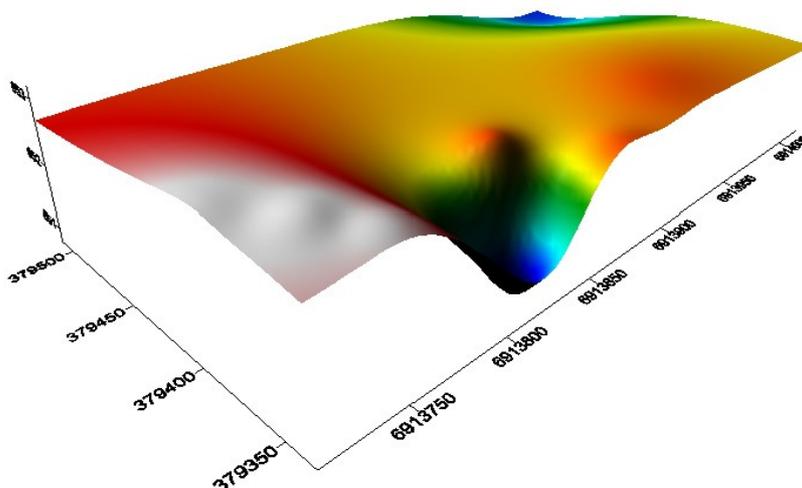
O levantamento planialtimétrico foi realizado na parte crítica do terreno, onde também, há uma influência de outras obras feitas no local para o desvio do recurso hídrico. O ponto crítico (FIGURA 4) pode ser observado em uma das áreas mais afetadas do rio pela sedimentação.

Figura 4: Ponto mais crítico do terreno do Arroio de Getúlio Vargas/RS. Fonte: Autores do Trabalho (2013).

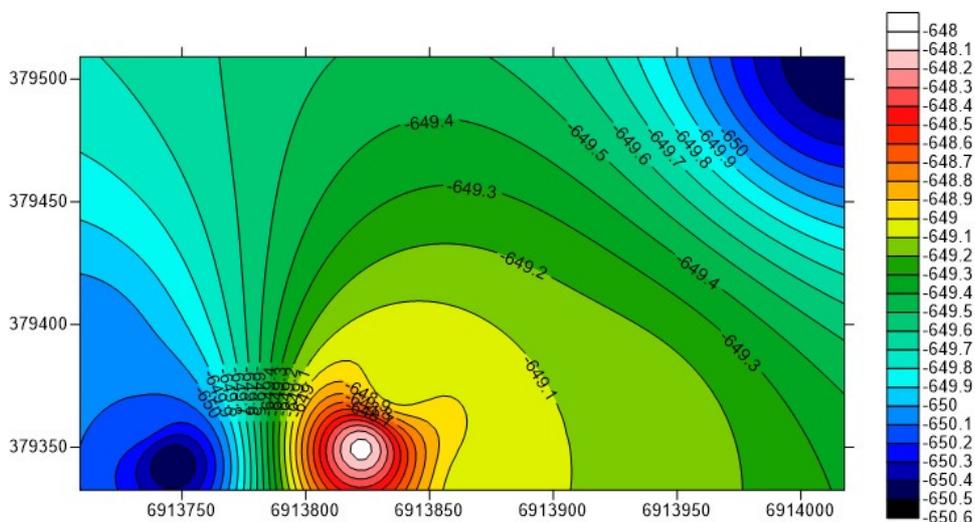
As curvas de nível também foram observadas no local (FIGURA 5), de acordo com os dados da coleta feita com GPS de Precisão na área estudada. Neste sentido, revelam uma acentuação planimétrica bastante acentuada em alguns pontos, podendo causar por sua vez mais erosão e acúmulo de sedimentos, conforme o volume pluviométrico, que vária de maneira diferente dependendo da estação do ano.

Figura 5: Curvas de nível do terreno observadas no Arroio de Getúlio Vargas/RS. Fonte: Autores do Trabalho (2013).
