CONFLITOS DE USO E OCUPAÇÃO DO SOLO NA ÁREA DE APP DO RIACHO ITARARÉ (MANDACARU), TERESINA, PIAUÍ

Avaliar os conflitos de uso e ocupação do solo na área de preservação permanente (APP) do Riacho Itararé, em Teresina, Piauí.

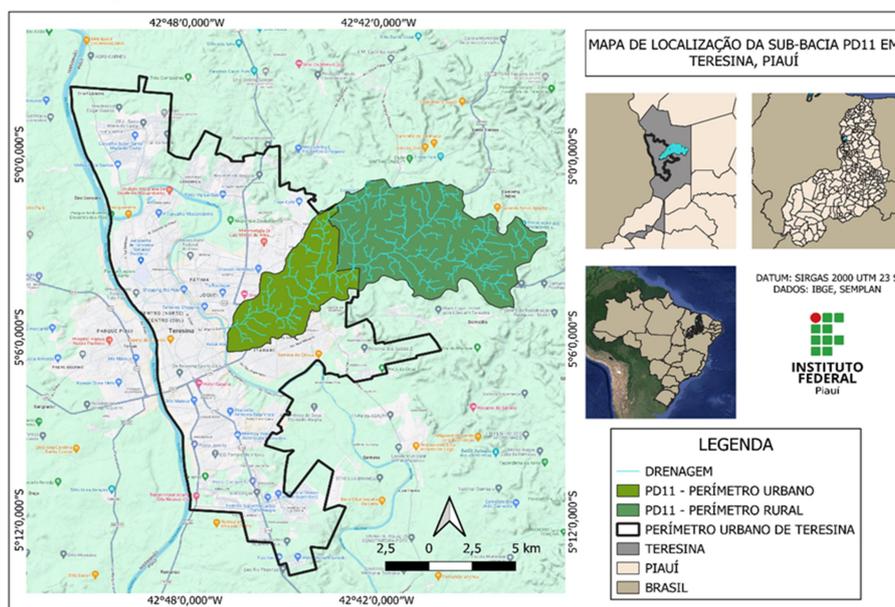
Figura 1 – Localização da Sub-bacia PD-11. Fonte: Autores, 2024

O Riacho Itararé, também conhecido como Riacho Mandacaru, se encontra na sub-bacia PD11 (Poti Direita) que possui 8.976ha sendo a maior sub-bacia do Rio Poti (Figura 1). O corpo hídrico possui mais de 10 km de extensão, pegando uma grande porção da área rural e urbana do município e ao longo do seu percurso é possível observar várias áreas de veredas e nascentes (PESSOA, 2019). O trabalho se concentrou no curso principal do riacho dentro do perímetro urbano do município, onde foram observados os maiores problemas de invasão.

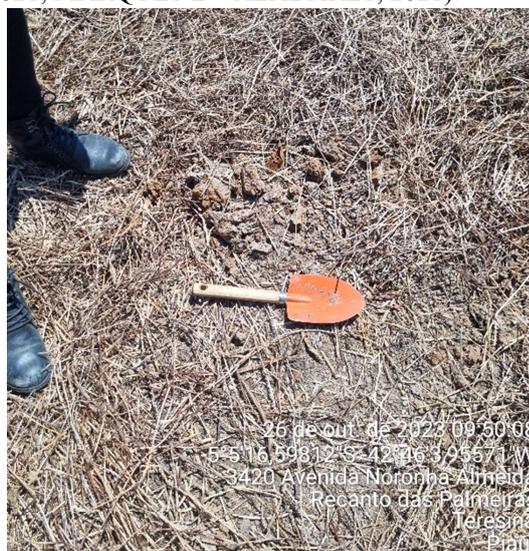
Figura 2: Solo hidromórfico no riacho. Fonte: Autores, 2023

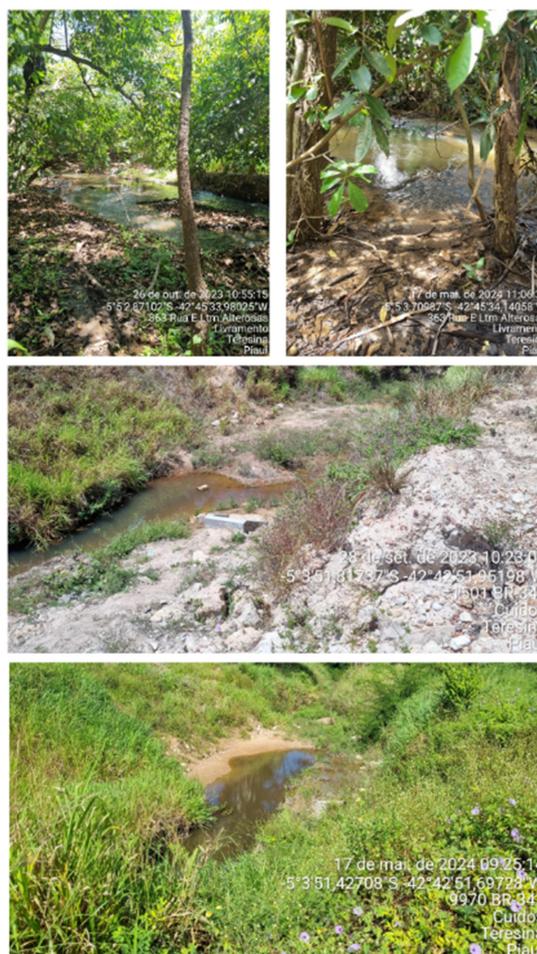
Figura 3 – Comparação do fluxo Hídrico do Riacho Itararé no período seco e chuvoso. Fonte: Autores 2023 e 2024.

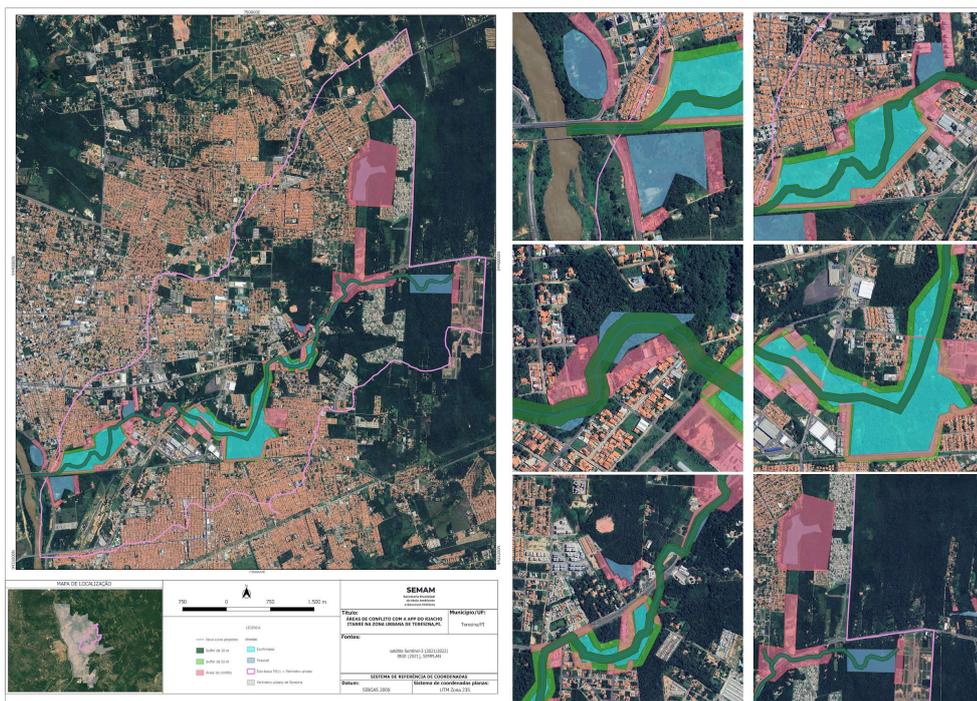
No (Figura 5 e 6) mapa podemos ver em vermelho as áreas que estão em conflito ou são ameaças para a APP do riacho e das áreas de veredas dentro da zona urbana da cidade. Quase toda a APP do riacho se encontra ameaçada com construções irregulares que invadiram o espaço que deveria conter a mata ciliar. Durante o processo de construção de casas, estabelecimentos, condomínios, ruas e avenidas o riacho teve áreas soterradas causando estreitamento do canal, mudança no curso da água e descontinuidade do fluxo em alguns pontos. A perda de áreas verdes que deveriam ajudar a infiltrar a água no solo junto a impermeabilização do solo fez com que inúmeras áreas se tornassem grandes pontos de alagamentos e enchentes no período chuvoso todos os anos, algumas das áreas que mais alagam são Av. Camilo Filho na zona sudeste da cidade e na Av. Joaquim Nelson.

Figura 5 – Mapa de áreas de conflito com o curso principal do Riacho Itararé (Mandacarú). Fonte: SEMAM, 2023

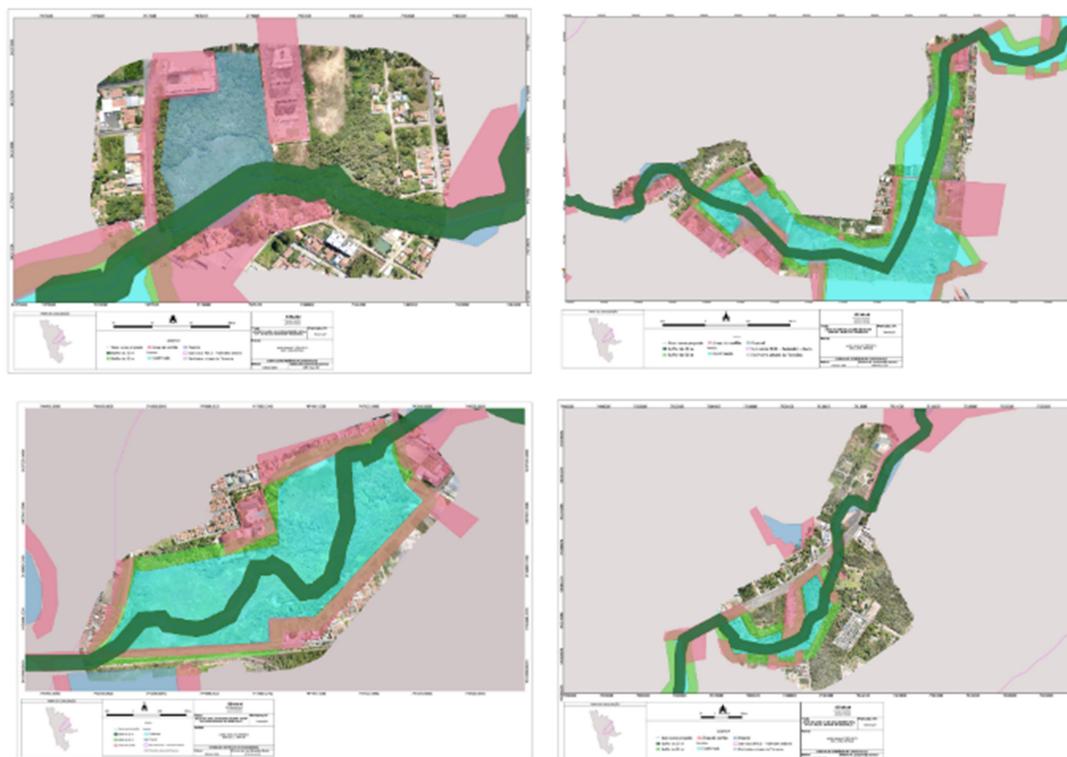
Figura 6 – Ortofotos mostrando detalhes das áreas de conflito. Fonte: SEMAM, 2023

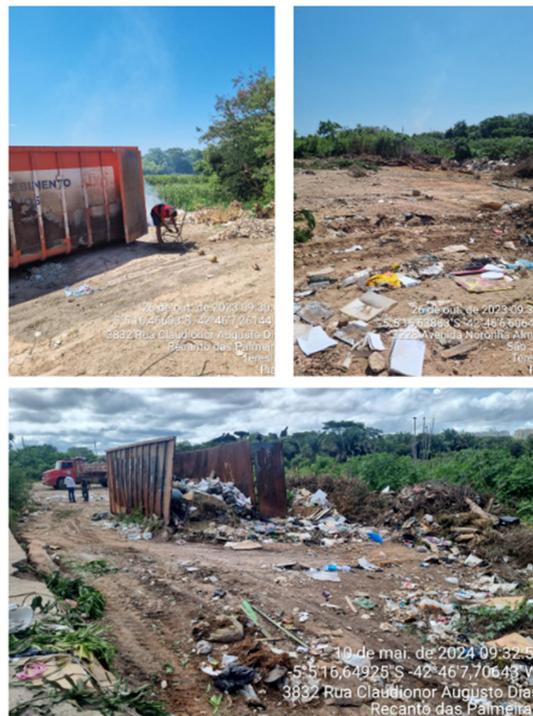
Durante as visitas ao riacho foram observadas inúmeras áreas que sofrem com o descarte de resíduos, trazendo destaque para a situação encontrada em um ponto na Av. Noronha Almeida onde uma grande parte da APP se tornou

um lixão a céu aberto. Outros pontos mostraram resíduos de construção civil sendo utilizados principalmente para aterramento da margem do riacho (Figura 7).

Figura 7 – Lixão na app do Riacho Itararé. Fonte: Autores, 2023 e 2024

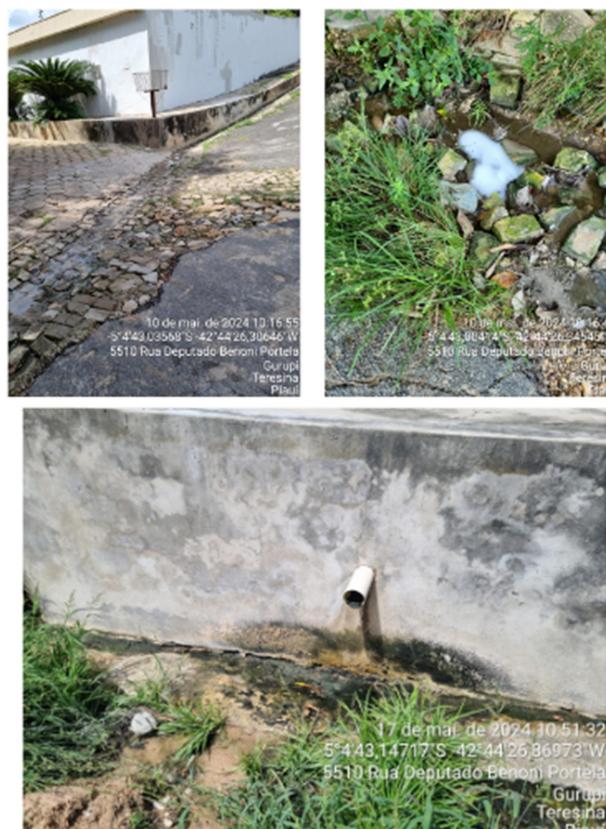
Outra questão é o derramamento de efluentes não tratados que vão diretamente para o riacho. Foi possível observar inúmeras casas com canos voltados para a rua cujo caminho da água levava diretamente até o riacho (Figura 8).

Figura 8 – Efluente sendo jogado na app do Riacho Itararé. Autores, 2024
