## AVALIAÇÃO SOCIOAMBIENTAL EM COMUNIDADE RIBEIRINHA: ESTUDO DE CASO NO MUNICÍPIO DE ACARÁ, PARÁ

Karine de Nazaré Cabral (\*), Rafaela Lavareda de Oliveira, Francisca Nara da Conceição Moreira, Nila Luciana Vilhena Madureira

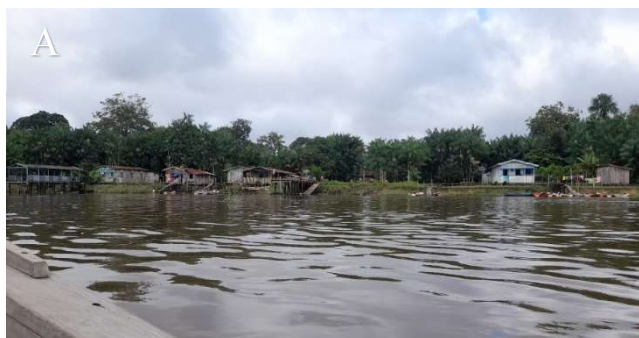
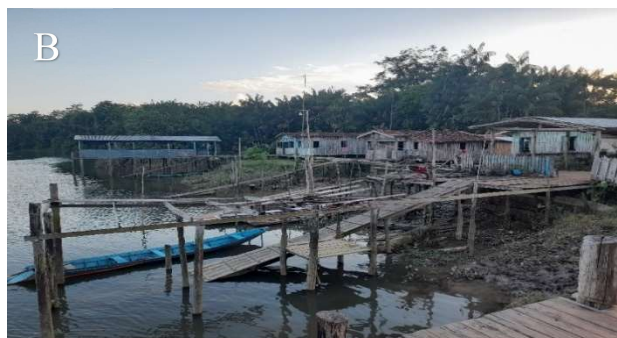
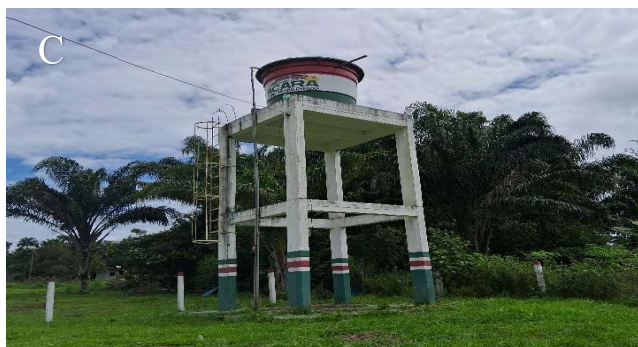
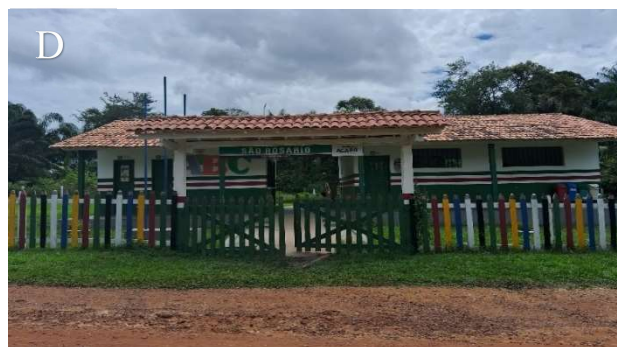
A Comunidade São Rosário está localizada nas proximidades do Rio Acará e é composta por 59 famílias que têm acesso livre ao rio e aos igarapés próximos. Sua infraestrutura é constituída por casas e palafitas, igreja, salão de eventos (local de reuniões e celebrações), escola, poço e caixa d'água (única fonte de água potável da comunidade), como apresentado na Figura 3.

**Figura 1: Comunidade São Rosário - Rio Acará (A); Construções em palafitas na comunidade (B); Caixa d'água que abastece a comunidade (C); Escola Municipal de Ensino Infantil e Fundamental São Rosário (D). Fonte: Autores do Trabalho, 2024.**

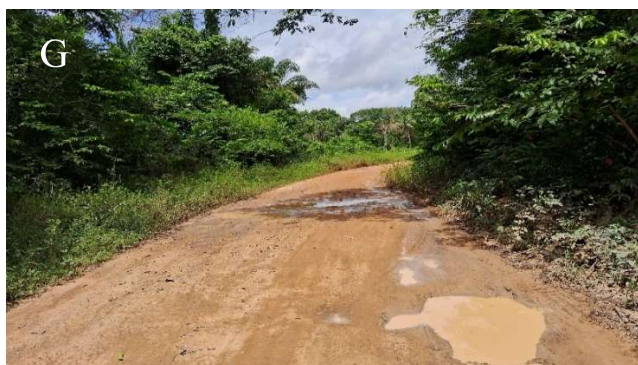
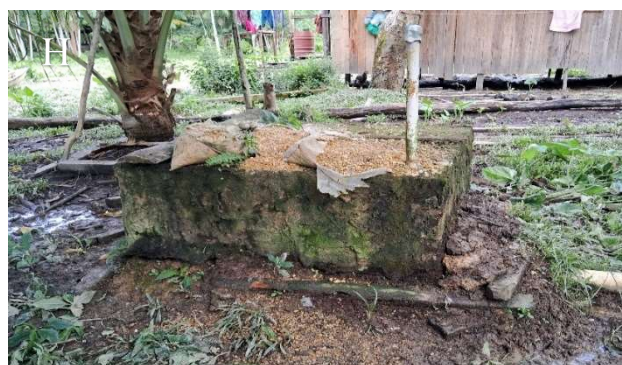
Os desafios enfrentados pela comunidade incluem a falta de saneamento básico, como sistemas de tanques sépticos individuais e coleta de resíduos insuficiente, além de estrada de acesso a comunidade perigosa para o tráfego, como apresentado na Figura 5; serviços de saúde falhos, efetuados apenas por visitas mensais de dois agentes de saúde na comunidade; pouca oportunidade educacional, com escola somente até o quinto ano; e problemas ambientais recorrentes, por meio de queimadas que afetam as plantações dos moradores. Neste contexto, Oliveira *et al.* (2020) ressalta que a falta de infraestrutura de saneamento básico é desafio enfrentado por comunidades ribeirinhas em todo o Brasil.

**Figura 5: Estrada de acesso a comunidade São Rosário (G); Sistema de tanque séptico utilizado em residência da comunidade (H). Fonte: Autores do Trabalho, 2024.**

Diante do que se engloba a Educação Ambiental e Saneamento Básico, propõe-se o desenvolvimento de programas educacionais e a adoção de práticas sustentáveis para a conservação do manancial e o bem-estar da comunidade. Logo, sugere-se iniciativas de educação ambiental e uso sustentável da água por meio de palestras e atividades educacionais pelos órgãos competentes do município, com a finalidade de envolver os moradores na proteção e conservação do manancial. Além disso, a implementação de sistema de tratamento de esgoto primário por meio de Tanque Séptico, devido ser maneira simples e acessível de disposição dos esgotos indicada, sobretudo, para a zona rural ou residências isoladas.

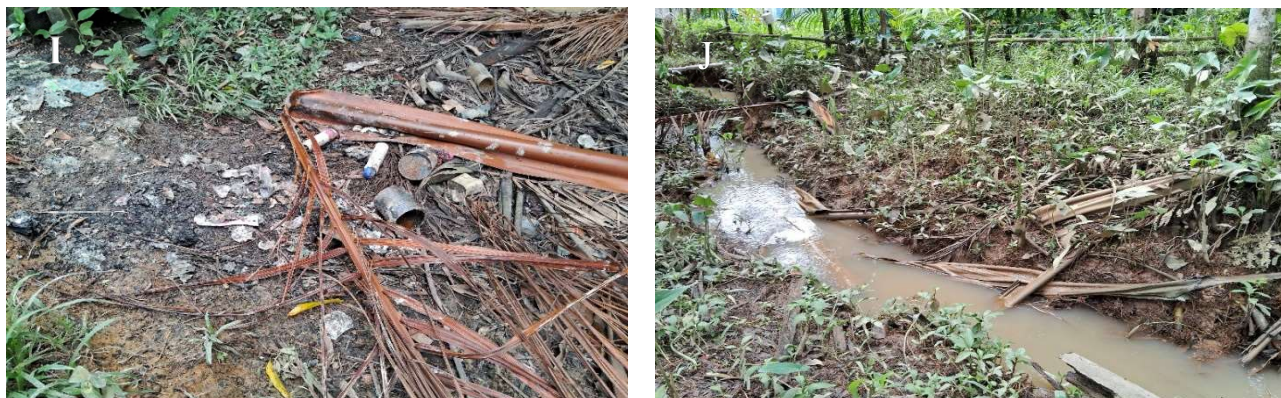
As principais fontes de poluição na comunidade incluem: despejo irregular de esgoto, com potencial para riscos de contaminações; descarte inadequado dos resíduos sólidos e atividades agrícolas irregulares, com desmatamento e escoamento de sedimentos ao Rio Acará (Figura 6); e o uso de combustíveis na margem do manancial, podendo ocasionar possíveis vazamentos durante o abastecimento de barcos. À vista disso, o autor Gomes (2007) complementa que, com o crescimento excessivo da urbanização, da degradação da qualidade das águas e sobretudo a falta do saneamento básico, implicam para que se torne algo ainda mais difícil o acesso a água de qualidade nos corpos hídricos.

**Figura 6: Presença de resíduos sólidos próximo à margem do Rio Acará (I); Córrego entre as moradias da comunidade e o manancial (J). Fonte: Autores do Trabalho, 2024.**

Ainda, melhorar o gerenciamento de Resíduos Sólidos, que visa o manejo adequado, a separação e coleta de resíduos sólidos e o controle de atividades industriais para evitar e corrigir os problemas identificados na qualidade da água. Em paralelo a essa proposta, indica-se a implementação do Sistema de Compostagem por meio da Composteira Doméstica, mecanismo simples e barato capaz de transformar o resíduo orgânico (produzido na casa) em adubo de qualidade
