QUALIDADE AMBIENTAL DO LAGO VACA BRAVA - GOIÂNIA

O objetivo do trabalho foi avaliar a qualidade ambiental do Lago Vaca Brava analisando os parâmetros físico-químicos e biológicos com o intuito de verificar se cumpre com a legislação vigente.

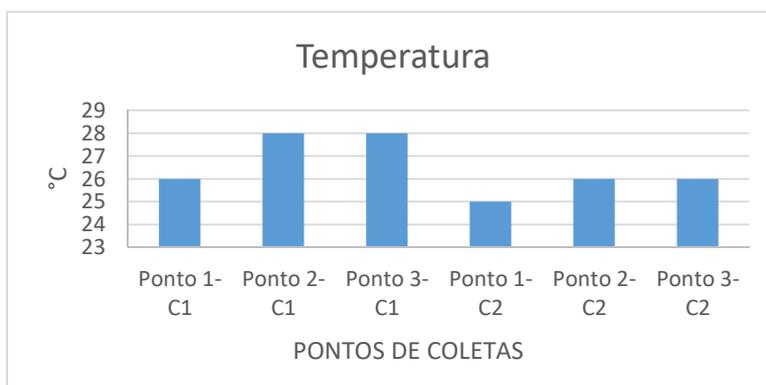
Os resultados de temperatura foram: coleta 1 – ponto 1: 26°C; ponto 2: 28°C; ponto 3: 28°C; coleta 2 – ponto 1: 25°C; ponto 2: 26°C; ponto 3: 26°C (Figura 2). Foi observado que apenas o ponto 1, em cada coleta, resultou em valores diferentes dos demais pontos, sendo esses menores. Pode ser devido a influência da nascente que escoar para dentro do Lago próximo do ponto 1, uma vez que a nascente estava protegida por árvores que impedem o seu contato direto com a radiação solar, tornando a água do ponto 1 mais fria em comparação a água nos pontos 2 e 3, que estão mais expostos ao Sol, aumentando sua temperatura (LIBÂNIO, 2010).

Figura 2: Temperatura analisada no Lago Vaca Brava, coletas 1 e 2. Fonte: Autores (2024)

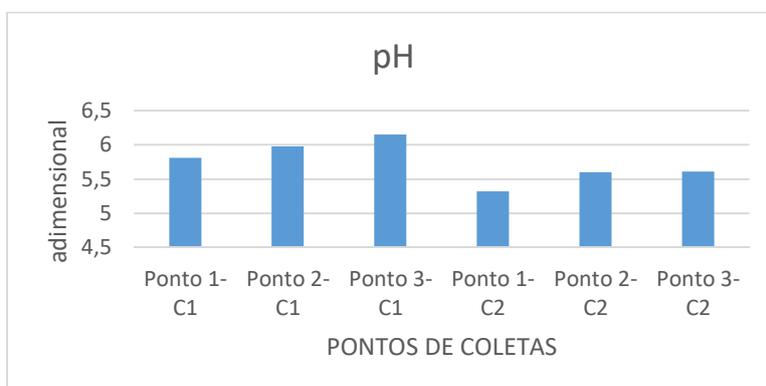
Os valores de pH: coleta 1 – ponto 1: 5,81; ponto 2: 5,98; ponto 3: 6,15; coleta 2 – ponto 1: 5,32; ponto 2: 5,60; ponto 3: 5,91 (Figura 3). Assim, foi constatado que os resultados obtidos nas duas coletas estiveram, em sua maioria, abaixo do permitido pela Resolução do CONAMA 357 para classe 2 de intervalo de pH de 6-9, com a exceção do ponto 3 na coleta 1 (CONAMA, 2005). Porém, a discrepância entre o mínimo permitido na norma e o amostrado no Lago não apresentou uma variação significativa, devido a que o Lago é utilizado para o escoamento das águas pluviais ao seu redor, o que pode interferir no valor do pH da água, além de não ter seu uso preponderante para abastecimento público (CONAMA, 2005; MONTES; LEITE, 2008). Ademais, a quantidade de amostragem, como da quantidade de coletas desse trabalho não são suficientes para que o Lago não permaneça em sua classe, além de que não foram realizados todos os parâmetros da Resolução para o estudo do enquadramento do corpo hídrico (CONAMA, 2005).

Figura 3: pH analisada no Lago Vaca Brava, coletas 1 e 2. Fonte: Autores (2024)

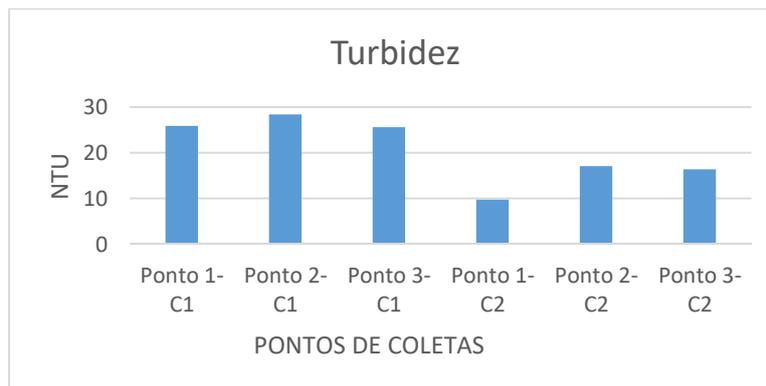
Os valores de turbidez foram: coleta 1 – ponto 1: 25,9; ponto 2: 28,4; ponto 3: 25,6 NTU; coleta 2 – ponto 1: 9,77; ponto 2: 17,1; ponto 3: 16,37 NTU com padrões do CONAMA 357 de concentrações menores que 100 UNT (Figura 4) (CONAMA, 2005). Assim, foi verificado que o ponto 2 apresentou uma maior presença de sólidos suspensos, como de partículas sólidas, em relação aos outros pontos, nas duas coletas, porém ainda dentro do proposto pela Resolução (CONAMA, 2005; LIBÂNIO, 2010). Em relação as duas coletas, a coleta 2 obteve resultados menores que a coleta 1, devido à possível saída das partículas pelo vertedor por conta da chuva no local (LIBÂNIO, 2010).

Figura 4: Turbidez analisada no Lago Vaca Brava, coletas 1 e 2. Fonte: Autores (2024)

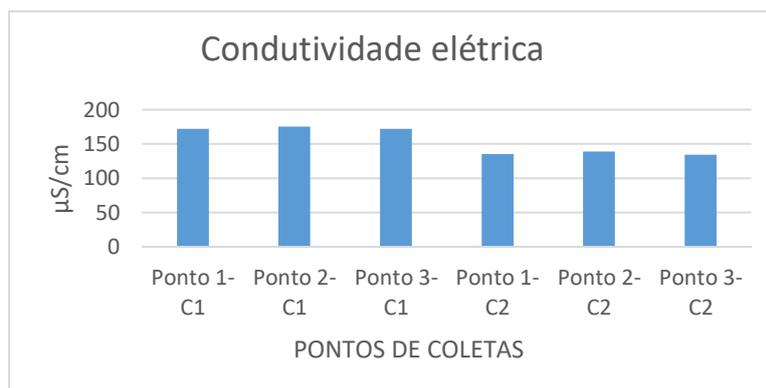
A condutividade elétrica teve como resultado: coleta 1 – ponto 1: 172,2; ponto 2: 175,4; ponto 3: 171,9 $\mu\text{S}/\text{cm}$; coleta 2 – ponto, 1: 135,1; ponto 2: 138,9; ponto 3: 134,2 $\mu\text{S}/\text{cm}$ com limites para águas naturais superficiais de $<100 \mu\text{S}/\text{cm}$ (Figura 5) (LIBÂNIO, 2010). Desse modo, a condutividade esteve um pouco acima do permitido, podendo ter a presença de poluente na água, mas com um desvio pequeno tendo em vista que o Lago serve para reservar a água proveniente das chuvas, o que pode justificar que essa alteração seja devido à entrada de algum componente que escoou juntamente com a água pluvial (LIBÂNIO, 2010; MONTES; LEITE, 2008). Além disso, os valores podem também ser devido a que os resultados das amostras em relação ao parâmetro de turbidez também influenciam com a maior turbidez, maior a condutividade (LIBÂNIO, 2010).

Figura 5: Condutividade elétrica analisada no Lago Vaca Brava, coletas 1 e 2. Fonte: Autores (2024)

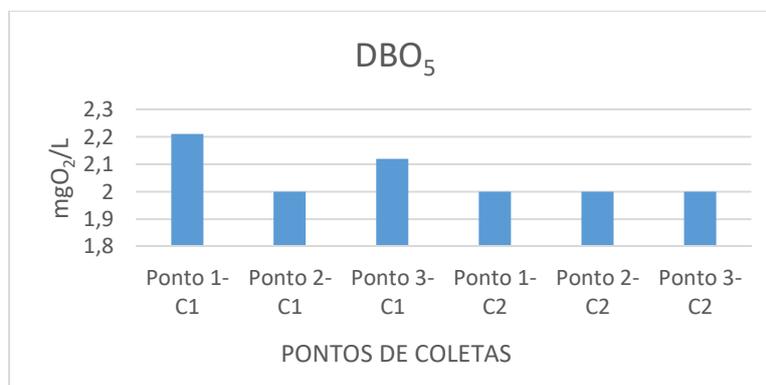
Os valores de DBO_5 foram: coleta 1 – ponto 1: 2,21; ponto 2: <2 ; ponto 3: 2,12 mgO_2/L ; coleta 2 – ponto 1: <2 ; ponto 2: <2 ; ponto 3: $<2 \text{mgO}_2/\text{L}$ com padrões do CONAMA 357 de concentrações menores que $5 \text{mgO}_2/\text{L}$ (Figura 6) (CONAMA, 2005). Foi verificado que esse parâmetro esteve dentro da norma, com valores maiores na coleta 1 ponto 1, possivelmente por conta que foi visualizado, nas visitas no Parque antes das coletas e nos dias das coletas, maior presença de folhagem e vegetação próximo desse ponto, o que gera maior atividade de decomposição de matéria orgânica no meio, consumindo mais O_2 (Figura 7) (LIBÂNIO, 2010).

Figura 6: DBO_5 analisada no Lago Vaca Brava, coleta 1 e 2. Fonte: Autores (2024)

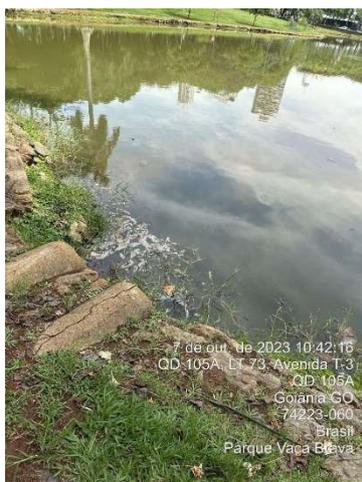
Figura 7: Ponto 1 com a vegetação exposta, antes da coleta 1. Fonte: Autores (2023)

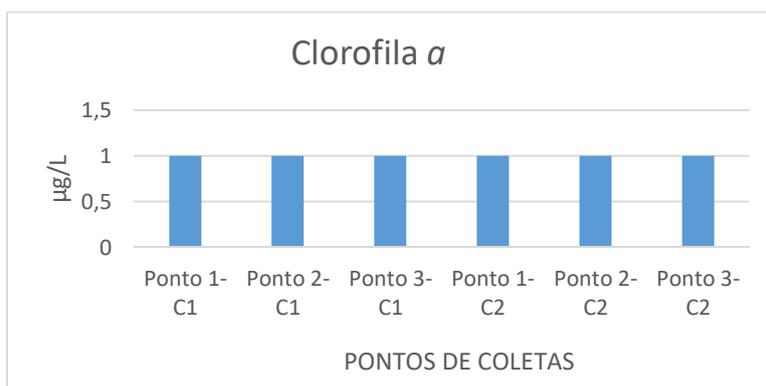
A clorofila *a* apresentou valores de: coleta 1 – ponto 1, 2 e 3: < 1 µg/L; coleta 2 – ponto 1, 2 e 3: < 1 µg/L com padrões do CONAMA 357 de concentrações menores que 30 µg/L (Figura 8) (CONAMA, 2005). Isso demonstra que as concentrações desse pigmento estiveram baixas, o que pode significar que houve pouca presença de algas e/ou cianobactérias no Lago (BLACK, J. G.; BLACK, J. L., 2021; CONAMA, 2005).

Figura 8: Clorofila *a* analisada no Lago Vaca Brava, coletas 1 e 2. Fonte: Autores (2024)

No quesito da presença de eutrofização, foi possível verificar, por meio do fósforo e da clorofila *a*, sendo que o fósforo (<0,01 mgPO₄P/L e mgPO₄⁻³/L) por estar dentro dos limites do CONAMA 357 no Lago não chegou a gerar excesso desse nutriente, o que seria um indicativo do processo de eutrofização no Lago (CONAMA, 2005; LIBANIO, 2010). No caso da clorofila *a* (<1 µg/L), suas concentrações também estavam dentro da Resolução, sendo que, ao contrário da presença do fenômeno, o meio indicou um nível trófico oligotrófico (entre 0,74 e 1,31 µg/L), ou seja, com baixa concentração de nutrientes no Lago (CONAMA, 2005; LAMPARELLI, 2004 *apud* FERREIRA, 2021).

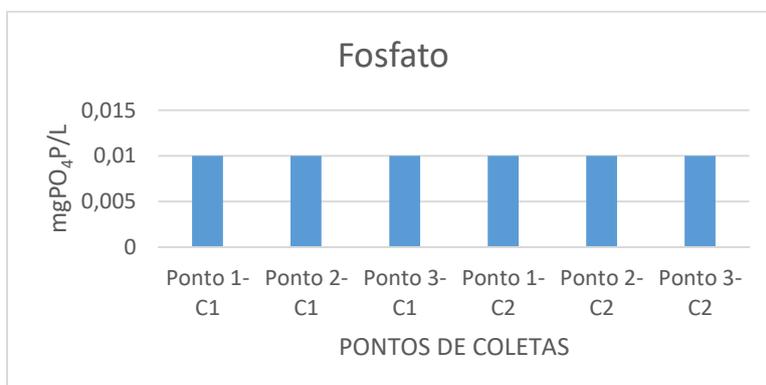
O fosfato e ortofosfato tiveram valores de: coleta 1 – pontos 1, 2 e 3: < 0,01 mgPO₄P/L e mgPO₄⁻³/L; coleta 2 – pontos 1, 2 e 3: < 0,01 mgPO₄P/L e mgPO₄⁻³/L com padrões do CONAMA 357 de concentrações menores que 0,05 mg/L (Figura 9 e 10) (CONAMA, 2005). Esse parâmetro está correlacionado com as concentrações de clorofila *a*, devido a que ambos estão presentes nos seres fotossintéticos, sendo assim, justificável seu valor baixo em ambas as coletas (LIBÂNIO, 2010).

Figura 9: Fosfato analisado no Lago Vaca Brava, coletas 1 e 2. Fonte: Autores (2024)

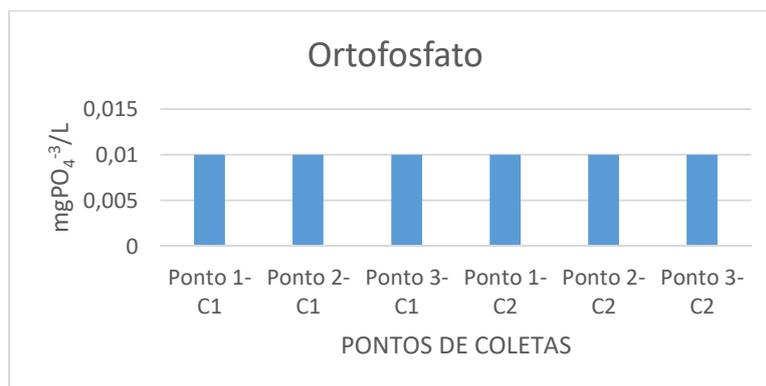
Figura 10: Ortofosfato analisada no Lago Vaca Brava, coletas 1 e 2. Fonte: Autores (2024)
