7º Congresso Sul-Americano
de Resíduos Sólidos e Sustentabilidade

CURITIBA/PR - 14 a 16 de Maio de 2024

ESTUDO DE IMPACTOS AMBIENTAIS EM UM CEMITÉRIO – ESTUDO DE CASO NA CIDADE DE NATAL

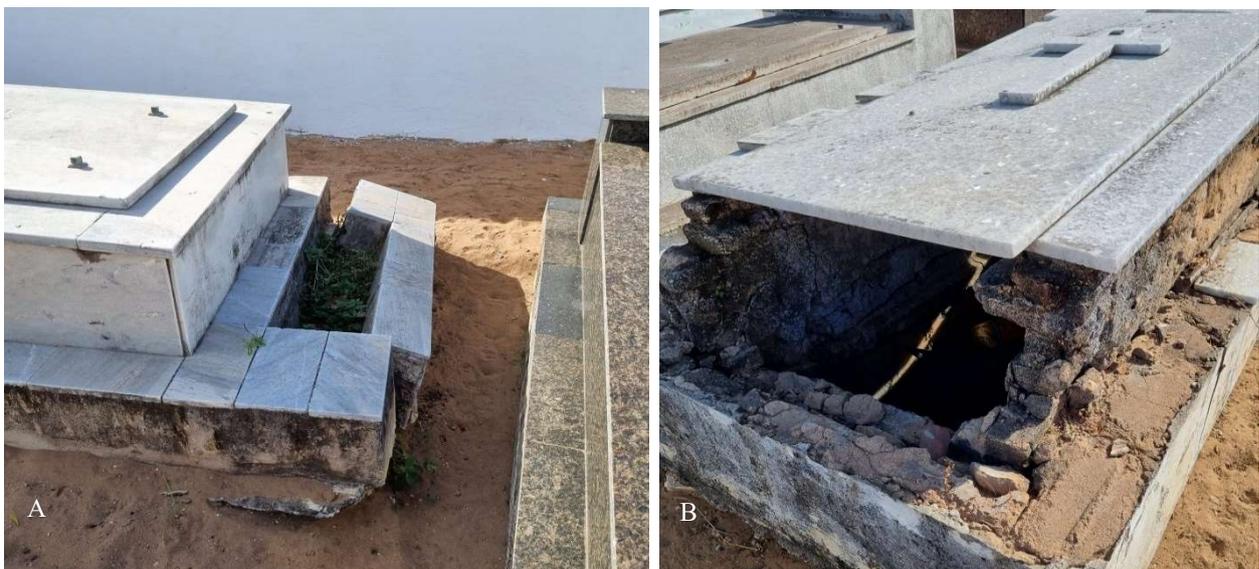
Inicialmente, realizou-se um levantamento com a intenção de verificar a situação atual de conservação de algumas construções tumulares. Esta etapa da pesquisa possibilitou constatar a precária conservação das estruturas. Verificaram-se sepulturas parcialmente abertas, além do excesso de fissuras e/ou rachaduras. Este problema estrutural na construção dos túmulos pode gerar o escape do necrochorume e dos gases para o meio ambiente (Figuras 1A e 1B).

Figuras 1A e 1B: Túmulos em condições precárias no cemitério. Fonte: Autores do Trabalho (2024).

De um modo geral, observou-se que para a construção dos túmulos não foi utilizado nenhum tipo de material impermeabilizante, sendo construídos apenas com argamassa e tijolo. Sabe-se que o Art. 6º da resolução CONAMA 335/03, estabelece que a construção dos túmulos deve utilizar tecnologia que impeçam a passagem dos gases e o vazamento dos líquidos oriundos da coligação.

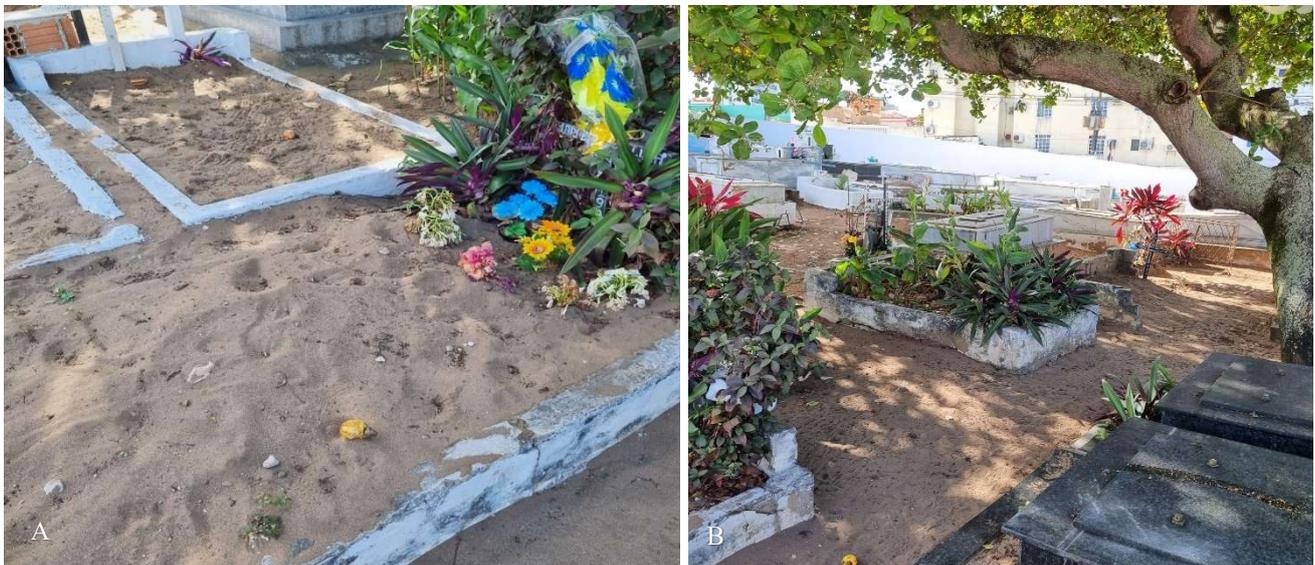
Através de análises tátil-visual foi possível observar que o solo local possui uma característica arenoso-argiloso não sendo o indicado para construções de cemitérios uma vez que a permeabilidade neste local deve ser baixa (Figura 2A). Levando-se em consideração que nesse cemitério não só os jazigos mais antigos têm problemas estruturais e que o cemitério existe desde 1949, existe um risco potencial de contaminação para o solo e lençol freático. Ressalta-se que os compostos orgânicos liberados no processo de decomposição dos cadáveres são degradáveis e causam um aumento da atividade microbiana no solo sob a área de sepultamentos gerando um aumento na presença de compostos de nitrogênio e fósforo, na concentração de sais e consequentemente na condutividade elétrica, no pH e alcalinidade, e dureza da solução dos solos (MATOS, 2001).

A presença de árvores frutíferas (Figura 2B), como o cajueiro, dentro do cemitério poderá trazer uma série de problemas a saúde pública. Em Portugal, por exemplo, são proibidos o plantio e a colheita de árvores frutíferas e plantas com destinos alimentares em áreas próximas a cemitérios, devido a contaminação de solo e os possíveis riscos inerentes à saúde da população que deles se destinar (PORTUGAL, 2016).

Figuras 2: A) Solo com característica arenosa; B) Presença de cajueiros no interior do cemitério. Fonte: Os Autores (2024).

Ainda, de acordo com o CONAMA 335/03, o perímetro e o interior do cemitério deverão ser providos de um sistema de drenagem adequado. Pelas análises tátil-visual realizadas observou-se um solo com característica arenosa e com a presença de siltes, de cor branca a acinzentada, tendo uma permeabilidade que varia entre 10^{-3} cm/s a 10^{-6} cm/s, conforme metodologia de Caputo (2022). De acordo com Andrade *et al.* (2020, p.7), as Resoluções nº 335/03 e 368/06 – CONAMA (BRASIL, 2003; 2006), dispõem que “a área de fundo das sepulturas em solos com coeficientes de permeabilidade entre 10^{-5} e 10^{-7} cm/s deve manter uma distância mínima de 1,5 metro do nível máximo do aquífero freático”. Os autores ainda afirmam que o nível do lençol deverá ser medido no fim da estação chuvosa, e “em solos mais permeáveis é necessário que a distância seja, no mínimo, de 10 metros”.

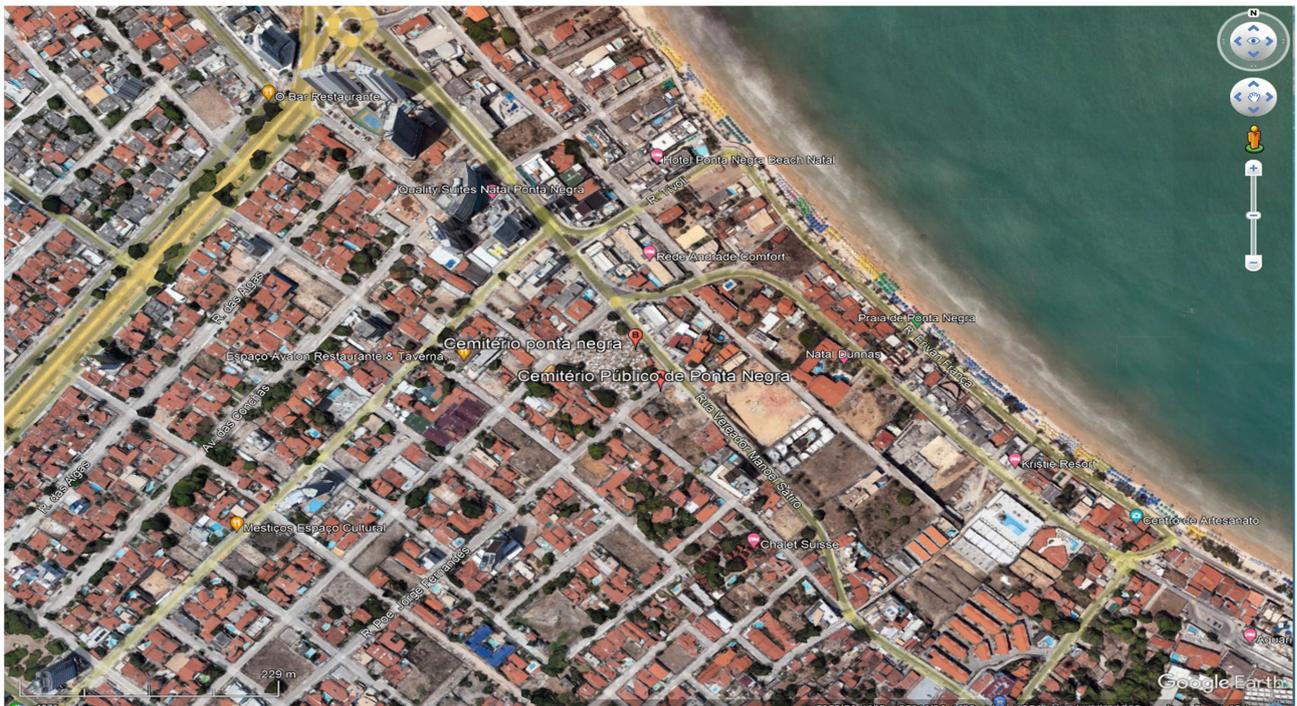
Figura 3: Cemitério localizado em centro urbano. Fonte: Google Earth (2024).

Outra problemática diagnosticada foi ausência de gestão dos resíduos gerados para exumação. Não foi detectado nenhum local apropriado para o acúmulo ou lavagem destes resíduos, podendo ser considerado como risco potencial de contaminação para a comunidade do entorno uma vez que o cemitério está localizado em um centro urbano (Figura 3). O artigo 9º da resolução do CONAMA 335/03, determina que os resíduos sólidos, não humanos, resultantes da exumação dos corpos deverão ter destinação ambiental e sanitariamente adequada, seguindo o mesmo tratamento dado aos resíduos sólidos dos serviços de saúde, ou seja, incineração de acordo com a Resolução CONAMA nº 005/93.
