7º CONRESOL

7º Congresso Sul-Americano de Resíduos Sólidos e Sustentabilidade

DESAFIOS E DIFICULDADES EM PEQUENAS COOPERATIVAS: ESTUDO DE CASO EM UMA COOPERATIVA NO MUNICÍPIO DE MARÍLIA-SP

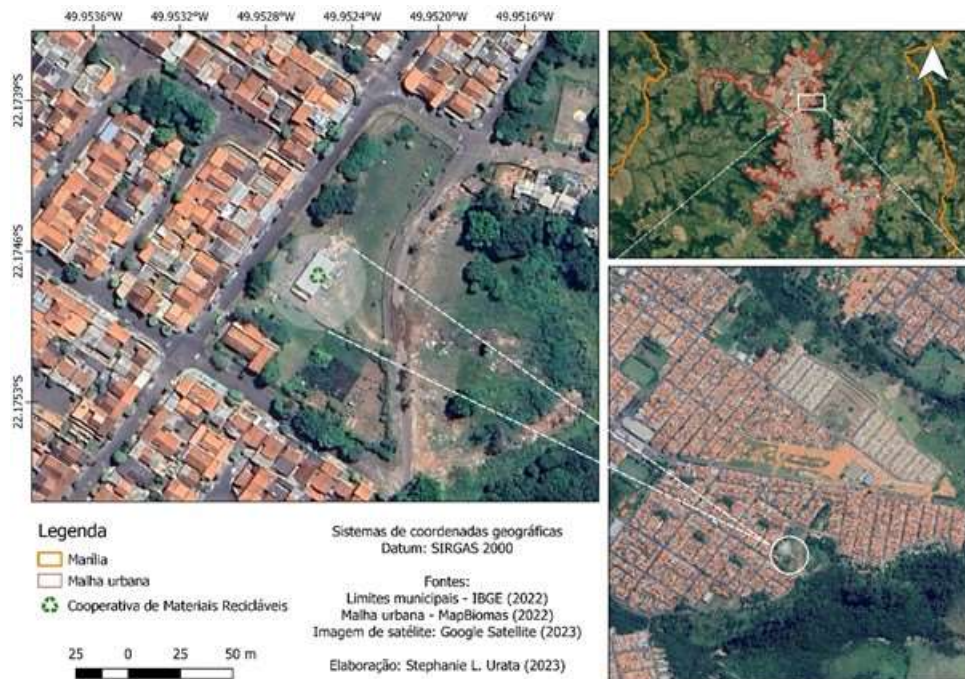
O acesso à cooperativa se dá por via pavimentada, porém pouco sinalizada o que dificulta a localização exata da cooperativa, principalmente para doadores dos materiais de outras regiões da cidade (Figura 1). No entorno da cooperativa, existem terrenos baldios e descartes irregulares de diversos tipos de materiais tais como sofás, eletrodomésticos e moveis inservíveis.

Figura 1 – Vias de acesso e área de entorno à cooperativa. Fonte: URATA (2023).

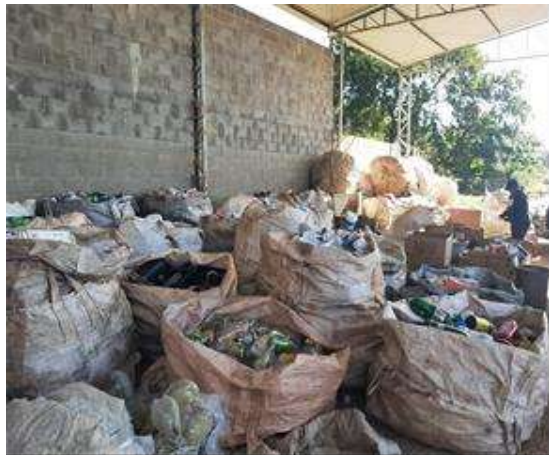
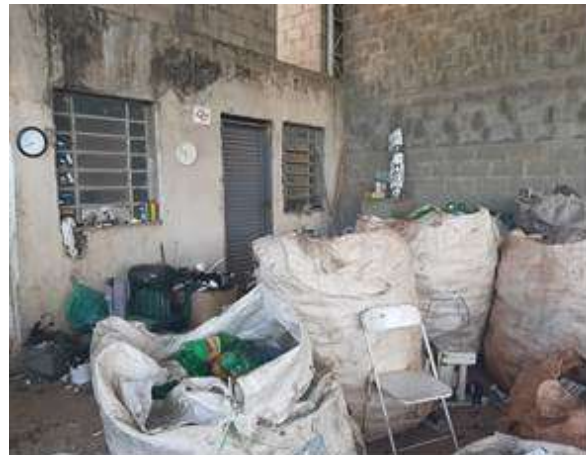
Figura 2. Visão geral da área interna (a) e (b), área externa (c) e carrinho de coleta (d) da Cooperativa. Fonte: Autor do Trabalho

Na área interna do galpão de separação dos materiais recicláveis (Figuras 1a e 1b) onde ocorre o processo de triagem e separação dos materiais pode-se observar uma série de inconformidades, como rachaduras nas paredes, telhas em condições não adequadas com rachaduras e trincas. Foi observado durante as visitas nas instalações da cooperativa, a presença de focos de insalubridade como objetos em desuso e/ou estranhos ao serviço, piso acidentado e cobertura inacabada, que podem causar acidentes aos cooperados. Pode-se destacar também a má disposição dos resíduos que atrapalha a circulação interna. Nota-se a necessidade de organização dos resíduos para melhor segregação e circulação dos cooperados, além de garantir a segurança deles. Também se destaca a necessidade de reforma das paredes para proteção contra intempéries e furtos. Em função das condições da infraestrutura e falta de equipamentos, como computadores, a área administrativa está fora de uso.

Constata-se que o *layout* do galpão não favorece o trabalho dos cooperados. Observa-se que o arranjo físico das instalações não está otimizado para as operações de coleta, triagem e processamento de materiais recicláveis, o que pode resultar em ineficiências, atrasos e menor produtividade, como pode ser observado na Figura 1a. Já com relação aos aspectos relacionados aos equipamentos, nenhum estava adequado.

A partir da análise dos dados levantados, fica evidente que a cooperativa possui uma área externa grande (Figura 1), mas que não está sendo bem aproveitada e que existe a necessidade de reorganização dos resíduos na área interna. Em primeiro lugar, a construção de instalações apropriadas para o armazenamento e organização dos materiais recicláveis permitirá uma gestão mais eficaz dos recursos, melhorando a logística interna, como proposto por Tavares (2019). Adicionalmente, proporcionará um ambiente mais adequado para a separação e processamento dos materiais, contribuindo, assim, para a valorização dos produtos reciclados, conforme apontado por Lacerda (2018).

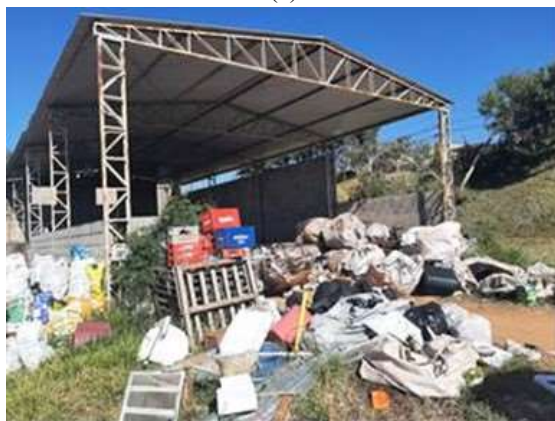
(c)

Na Figura 1c tem-se uma visão geral das condições da área externa da cooperativa, é claramente visível que uma grande quantidade de materiais recicláveis está sendo armazenada ao ar livre, sem qualquer tipo de organização e proteção, o que pode contribuir para o acúmulo de água parada, focos de insetos, vetores de doenças. Pode-se observar que as vias de acesso interno não são pavimentadas e adequadas ao trânsito de pessoas e equipamento com rodas.

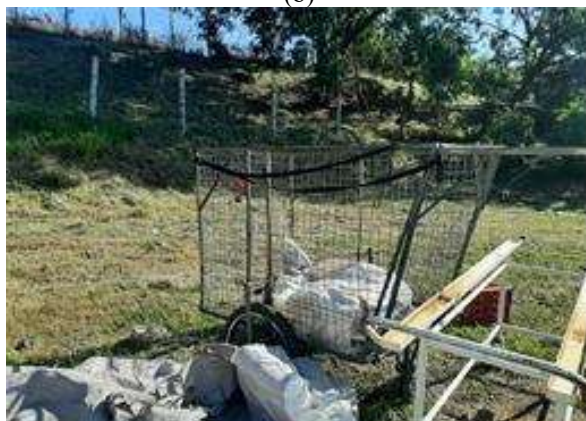
(d)

Na Figura 1d é apresentada uma das formas disponíveis para o transporte dos materiais recicláveis coletados pelos cooperados. O carrinho utilizado para as coletas porta a porta é muito pesado, o que muitas vezes dificulta o trabalho de coleta nas casas fazendo com que o catador recolha uma quantidade menor de resíduo considerando o espaço disponível no carrinho. Os cooperados também contam com um veículo (perua Kombi) que demanda um custo de manutenção que onera o trabalho dos catadores, diminuindo a renda mensal dos cooperados.
