**INDICADORES DE IMPACTOS AMBIENTAIS NA SUB-BACIA DO CÓRREGO
CAVEIRINHA, GOIÂNIA-GOÍÁS.**

Gessileny Rosa Lopes Trindade (*), Julio Cezar Rubin de Rubin, Rosicler Theodoro da Silva, Nathalie Martelli de Paula, Agostinho Carneiro Campos.

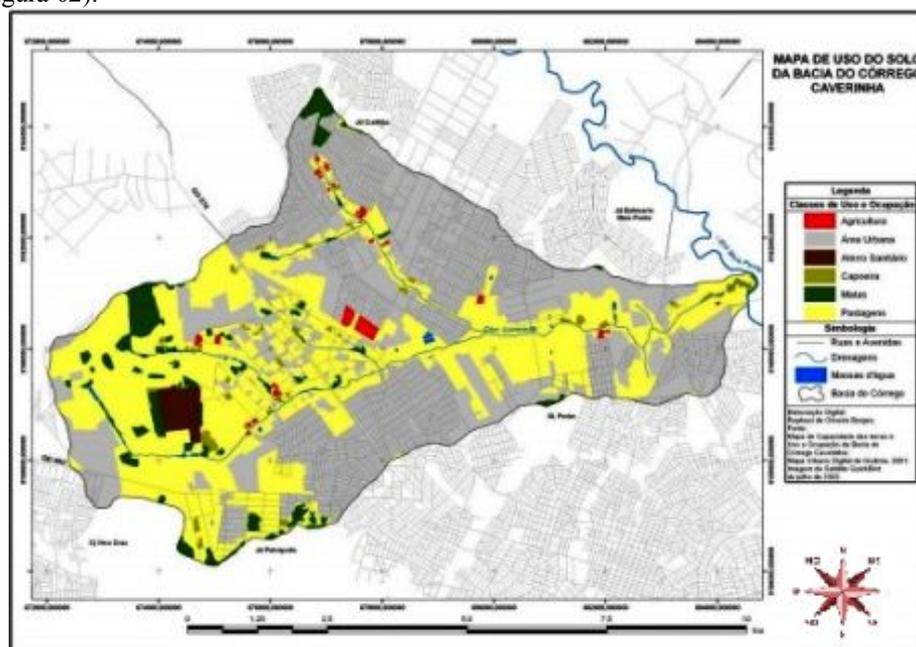
Por conta desta ocupação urbana restam poucas áreas utilizadas por atividades relacionadas à agropecuária, concentradas no limite a montante. Verifica-se também que a mata ciliar está restrita principalmente a uma estreita faixa ao longo do córrego e que processos erosivos e depósitos tecnogenicos são frequentes tanto nas encostas quanto nos fundos de vale. Em alguns segmentos os fundos de vales estão ocupados, destacadamente por residências, comércio e vias públicas (Figura 02).

Figura 02- Delimitação do Córrego Caveirinha com o uso do solo da sub-bacia. Fonte: (Lapig, 2002).
